地域に埋没する木製文化遺産

■ 山形県のある行屋の事例

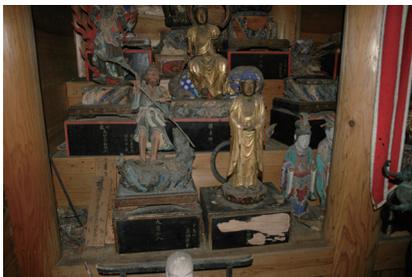
我々が行屋に初めて訪れた時に目にしたのは、仏像が安置された須弥壇の上を横切るネズミであった。須弥壇には30体近くの仏像が祀られていたが、その数体が倒れ、壇上には天井から落ちてきた藁や木くずが降り積もり、そこに仏像から脱落した腕や光背などの部材が混じりこんでいた [①・②]。虫や微生物の繁殖も発生し、一部の仏像は虫によって食害が進行している最中であった [③]。1年に一度は管理者である地域の住民らによって掃除が行われていたが、須弥壇の上は宗教者ではない彼らには掃

① 仏像が倒れ、須弥壇に塵が散乱している様子

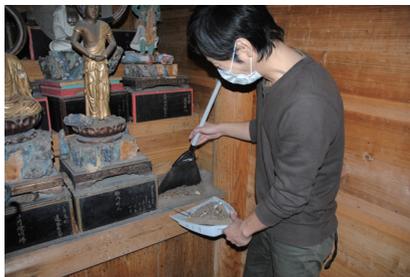
④ 須弥壇上の塵を清掃し、脱落した部材を救出する

そのような状況の中、我々保存修復者たちが着手したのは、室内の清掃であった。まずは須弥壇上から仏像を移動し、堆積した塵の中から仏像の部材を取り分けた [④]。藁や木くずなどの塵が天井から落ちてきていることを突き止め、天井裏をのぞくと、

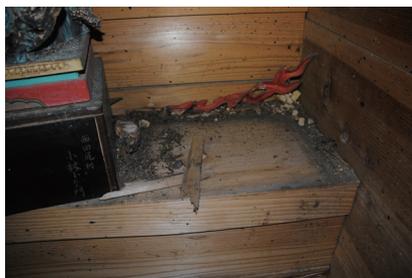
② 須弥壇にたまった塵に仏像から脱落した部材が混じっている様子

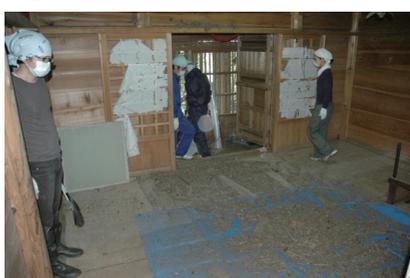
⑤ 室内に降り積もる塵の元となっていた屋根裏に山積していた塵を清掃する

そこにはハクビシンの糞が山積していた。かなり長い間、屋根裏にハクビシンが住み着いていたのであろう。嚴重な装備をして屋根裏へと上がり、山積していた糞と藁や木くずを除去して、塵のもとを断った〔⑤〕。塵の中から取り出した仏像から脱落した部材は、現場で再接着を行った。足柄あしながなくなっていたものは、新たに柄を補ってすべての仏像を自立させ、塵一つない須弥壇上に再び安置した〔⑥〕。また、地域の住民らによって、ハクビシンの進入路と思われる堂の外壁に空いた穴がふさがれた。それらの活動によって、堂内は健全な状態となり、文化財を保存するための最低限の環境を整えることができた。

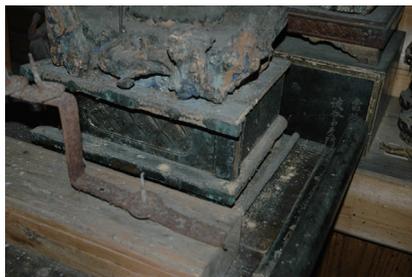
③ 仏像の周辺に散乱する木粉は、虫が食害した痕跡である

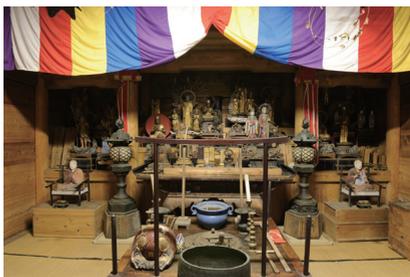
⑥ 室内の清掃を終え、応急処置を施して自立できるようにした仏像を須弥壇上に安置しなおした様子
